เรื่อง ชี้แจงข้อบกพร่องในระบบolumนिरักขของรถยนต์ไฟฟ้า VOLT รุ่น FOR 2

บริษัท อีวี ไพรมัส จำกัด

## รายงานการตรวจสอบ Air Bag

### 1. ปัญหา ระบบ Air Bag รถไฟฟ้า VOLT รุ่น For 2

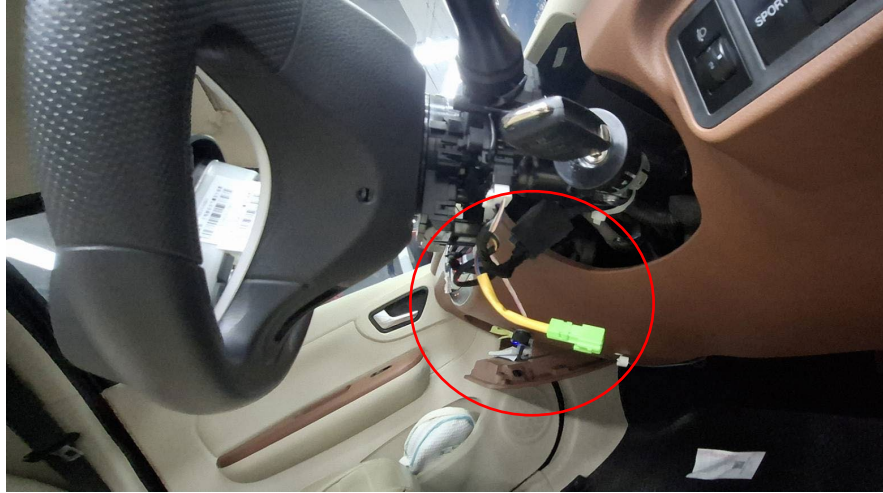
#### 1.1. ไม่พบสายสัญญาณอุปกรณ์ Air Bag ที่เชื่อมต่อเข้าระบบกล่องควบคุม

เชื่อมต่อ สายสัญญาณเข้ากับกล่องควบคุม ECU

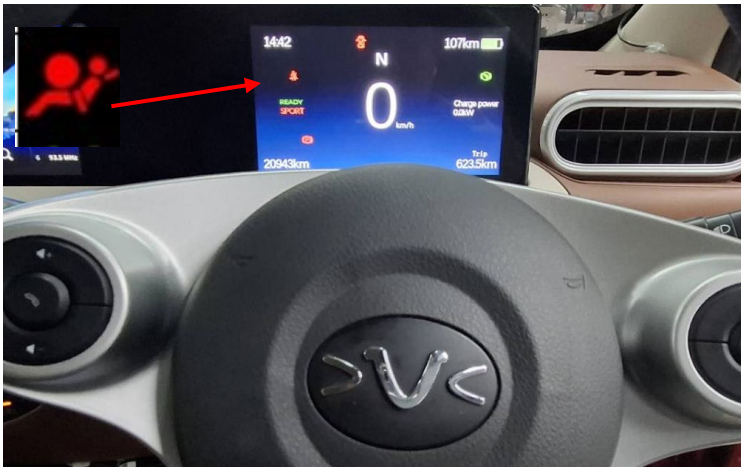
#### 1.2 ไม่พบสัญลักษณ์ ไฟแสดงสถานะอุปกรณ์ Air Bag บนหน้าปัดเรือนไมน์ ตามคู่มือระบบ

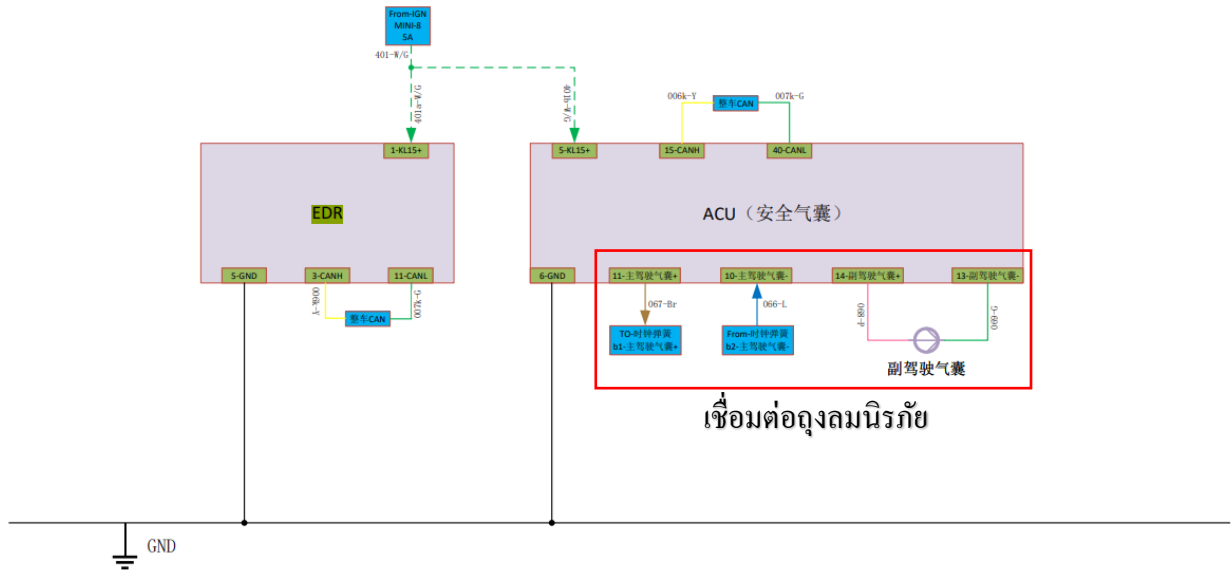
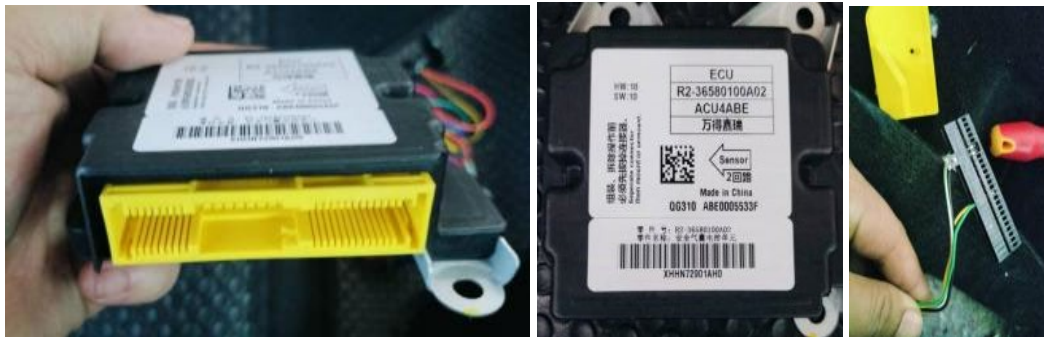
### 2.2 วงจรระบบ ไฟฟ้ากล่องควบคุม Air bag

กล่องควบคุม ECU

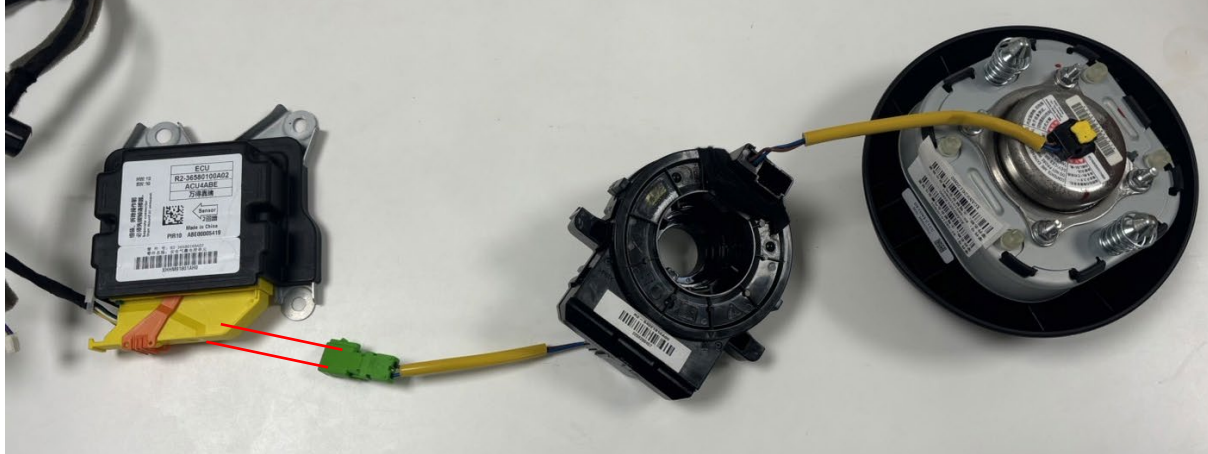
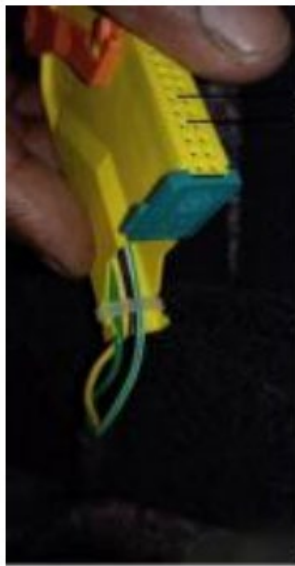
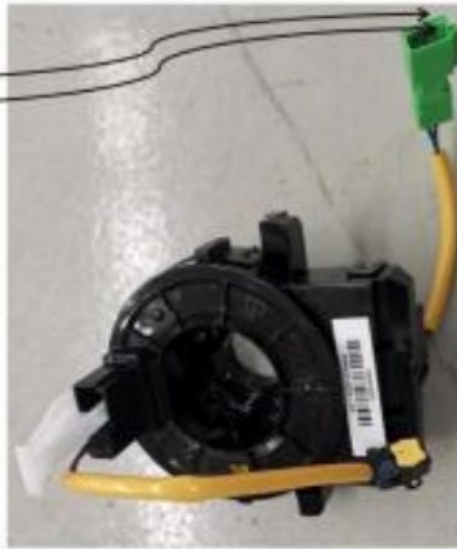
สายสัญญาณ เชื่อมต่อ กล่องควบคุมเข้า Air Bag

ตรวจสอบสัญญาณข้อบกพร่อง
